Presseinformation

Stadtmauer wird saniert

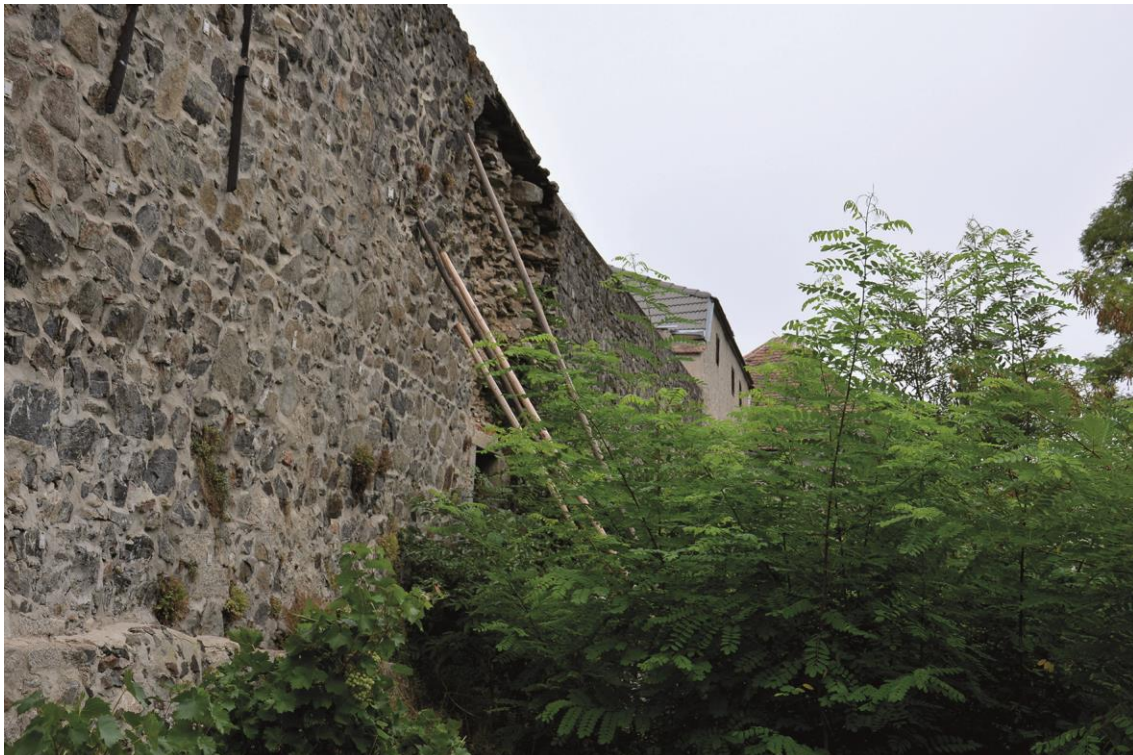
Als Grund für den Schadensfall an der Waidhofner Stadtmauer ist einerseits der Überhang der Mauer (nämlich bis zu 30 cm) zu nennen. Infolge der unzureichenden Fundamentierung in diesem Bereich, mit einer Tiefe von lediglich 30 bis 50 cm, hat sich die Stadtmauer über den Zeitraum ihres Bestehens sukzessive nach außen geneigt. Andererseits ist zu vermuten, dass durch Risse in der Abdeckplatte beziehungsweise an der Mauerseite Niederschlagswässer eingetreten sind und die Mauer destabilisiert haben. Unmittelbar unterhalb der Wandkrone der Stadtmauer bei der Schadensstelle war zunächst auf einer Fläche von etwa 5 m² die äußere Wandschale ausgebrochen und abgestürzt. Wenige Tage später brachen weitere Teile aus, so dass derzeit ein Ausbruch von zirka 20 m² vorliegt.

Text zu Bild (SanierungStadtmauer.jpg): Ein Abschnitt der Waidhofner Stadtmauer (Südpromenade) wird im Herbst 2015 im Rahmen der Schadensbehebung einer Ausbruchsstelle saniert.

Im Dezember des Vorjahres ereignete sich an der Waidhofner Stadtmauer im Bereich der Südpromenade ein Schadensfall in Form eines großflächigen Ausbruchs. Die Sicherungsmaßnahmen wurden seitens der Stadtgemeinde Waidhofen an der Thaya unmittelbar danach durchgeführt und die Ausarbeitung eines Sanierungskonzeptes veranlasst. In der Gemeinderatssitzung am Donnerstag, den 20. August 2015 hat das Gremium die Sanierung des Schadens sowie die nachhaltige Ertüchtigung des gesamten Stadtmauern-Abschnittes durch Auftragsvergabe an die ortsansässige Firma Reissmüller Bauges.m.b.H. beschlossen.
